Kv Orren 8, Tornhuset i Luleå

Antikvarisk undersökning

Fastighet: Orren 8
Beställare: Ulrika Persson, Lulebo AB.
Antikvarisk sakkunnig: Tomas Örn, Rat & Dragon.
24 september 2021

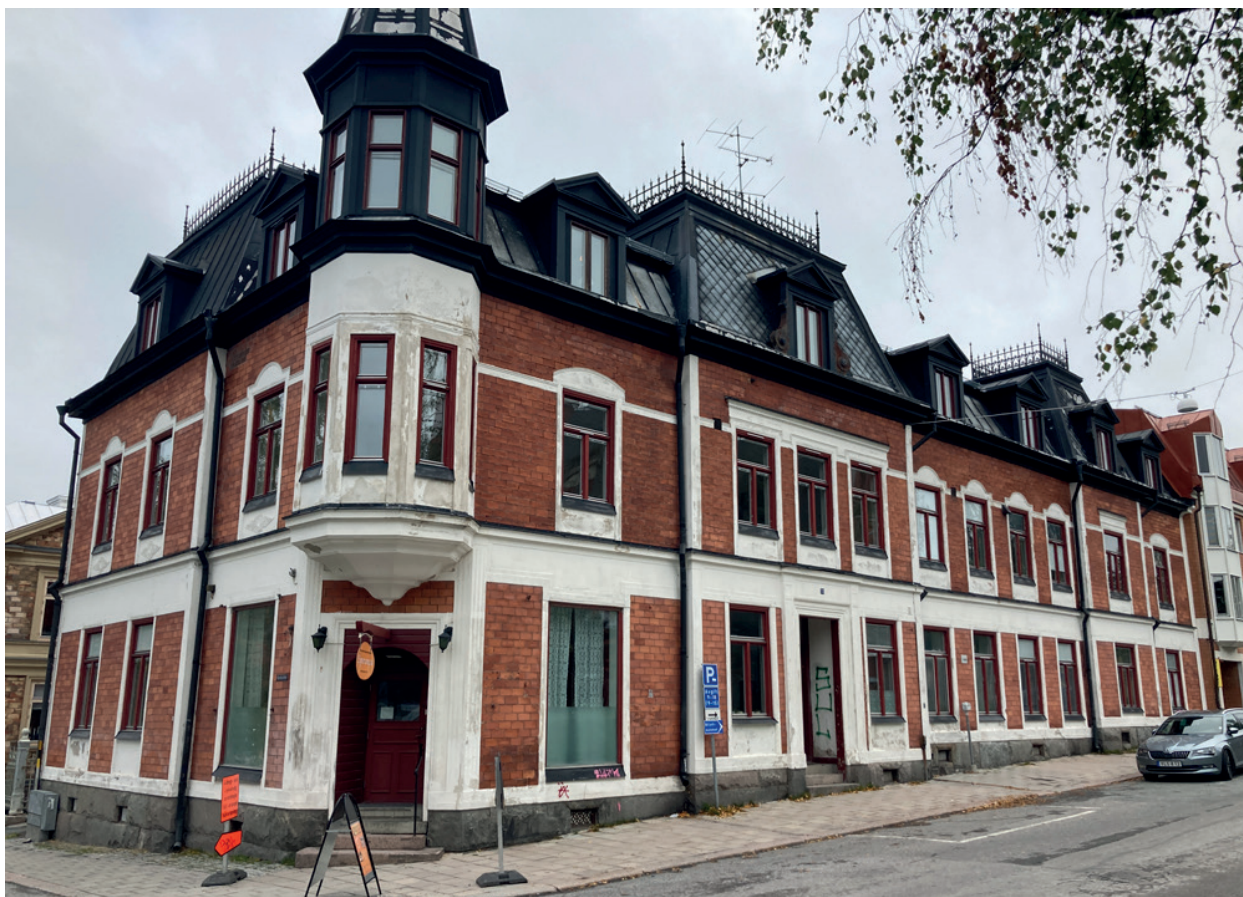
Tornhuset sett över hörnet Köpmangatan - Kyrkogatan. Foto: Tomas Örn, 2021.

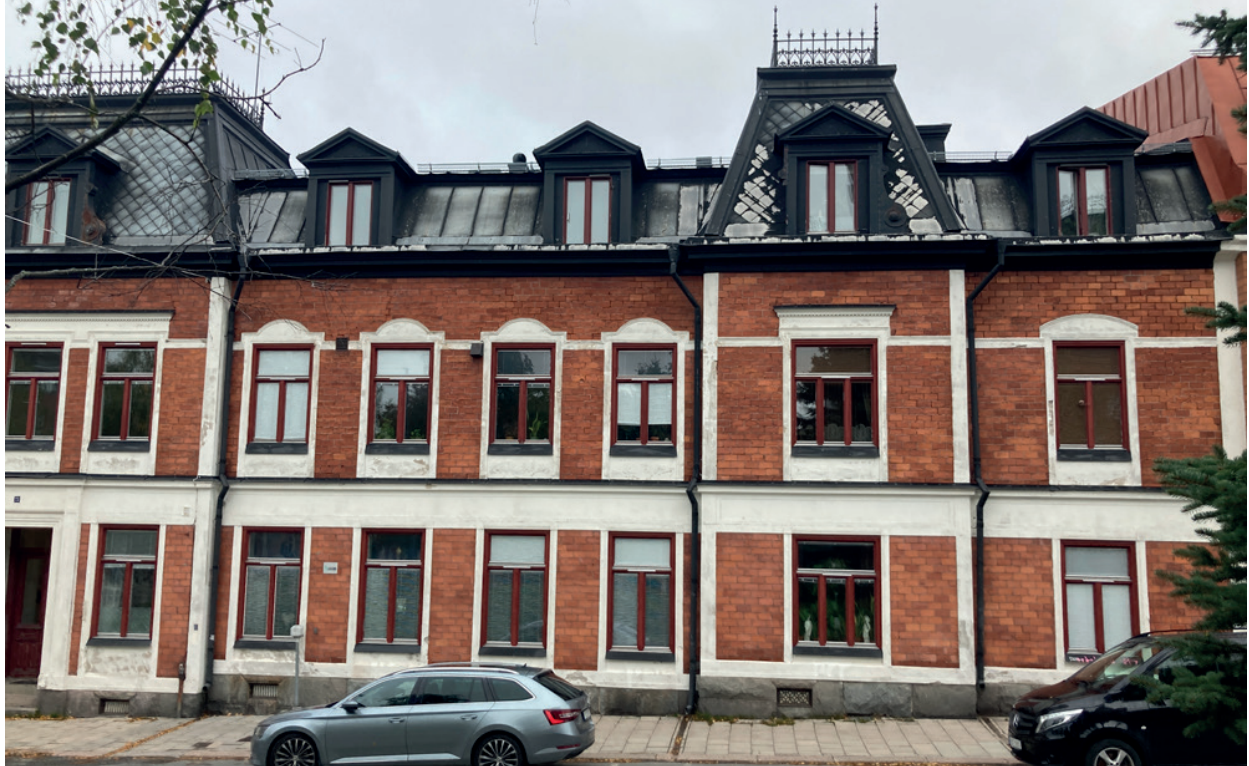
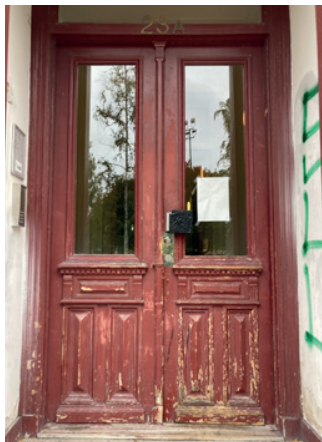
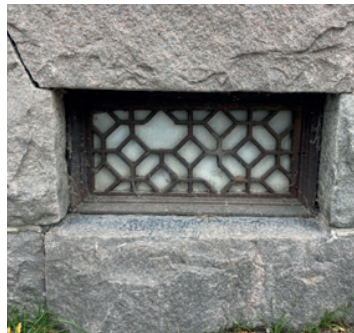
Den ursprungliga arkitekturen är i from och fönstersättning bevarad. Mansardtaket med gjutjärnsräcken är kvar.

Ursprungliga detaljer såsom entrédörr och källarfönster i gjutjärn är också bevarade.

Voluter king takfönster finns bevarat på "tornen", övriga voluter är borta.

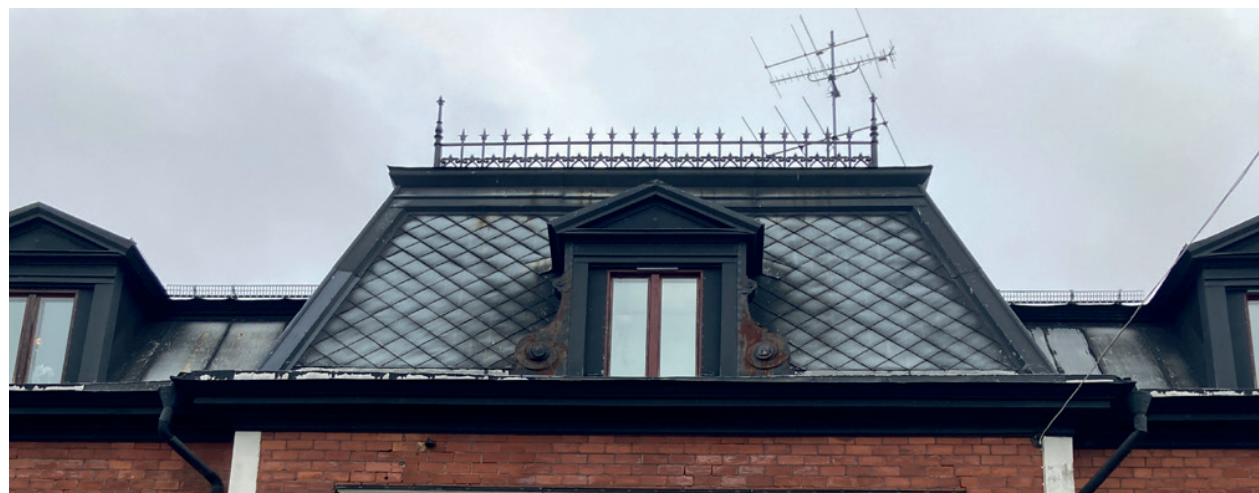
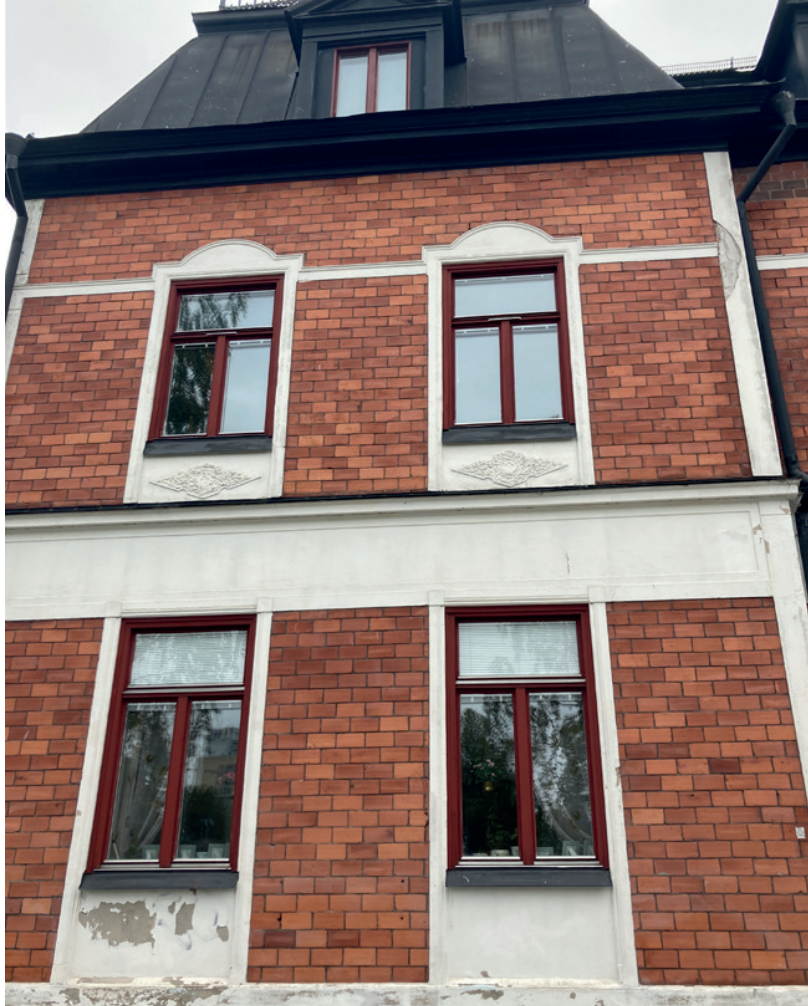
Ursprungliga putsornamenteringar finns delvis bevarade i fönsterbröstningarna mot Kyrkogatan.

Dörr- och fönsteromfattningarmas putsornamentik är kvar.

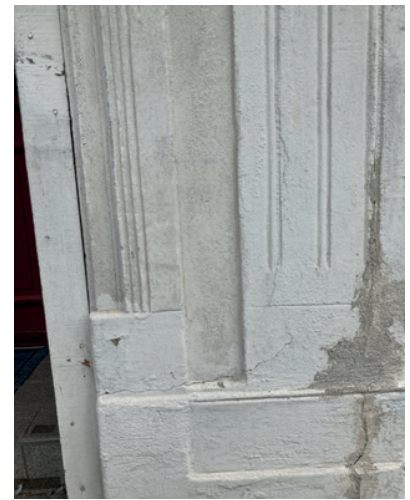
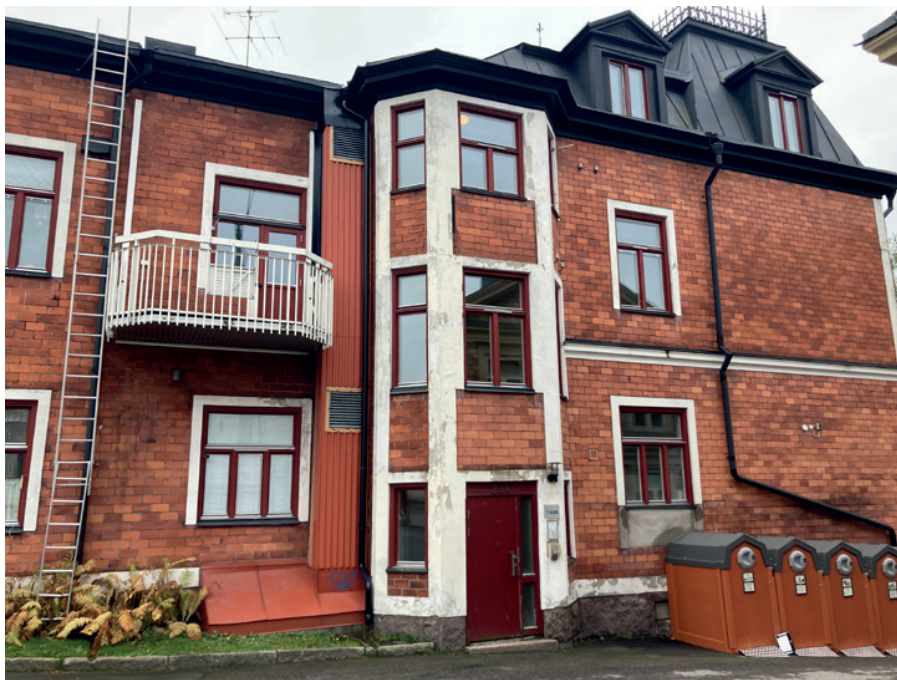
Gårdsfasaden och trapphuset är enklare utfört än framsidan. Fönsteromfattningarna är inte profilerade eller lika utsirade.

Ny balkong har tillkommit.

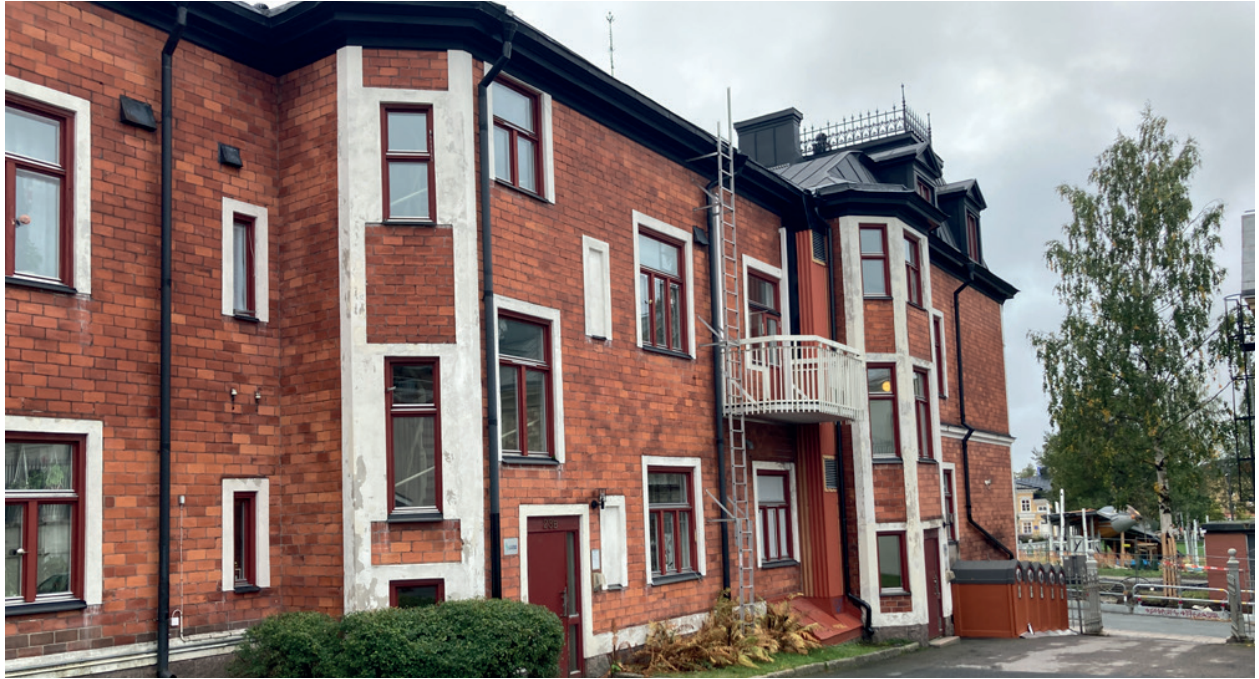
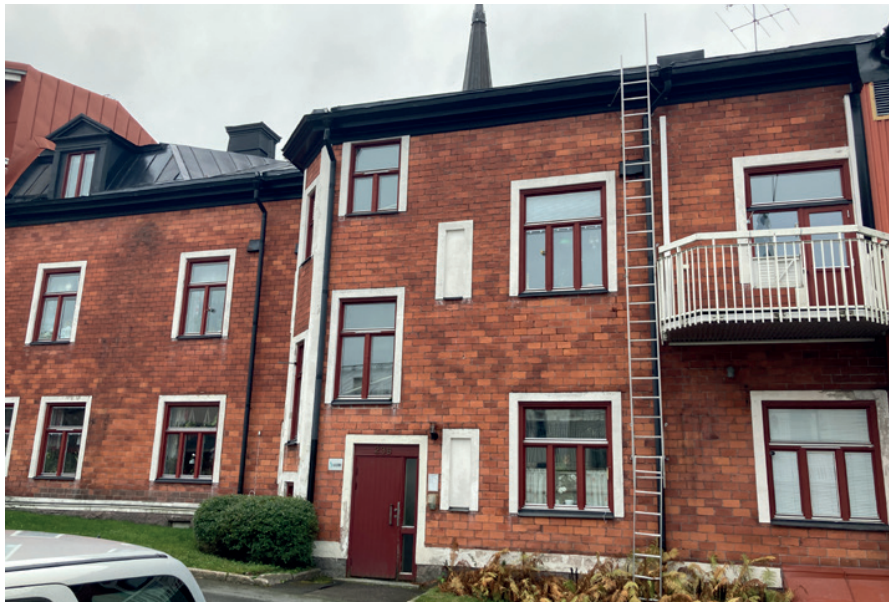
*Mot gårdssidan är även takfallet
enklare, mansardtaket är mot
gatan.*

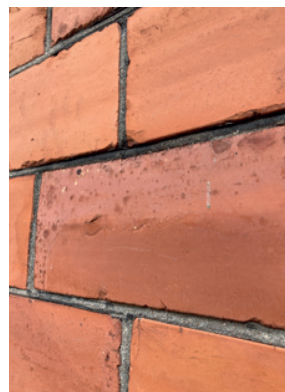
*Fogen har lagats med kc-bruk. Det
finns spår efter kulfog/rundfog.*

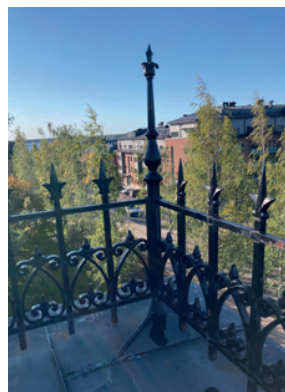
*Takets gjutjärnsräcken, troligen
målade med linoljefärg och grun-
dade med blymönja.*

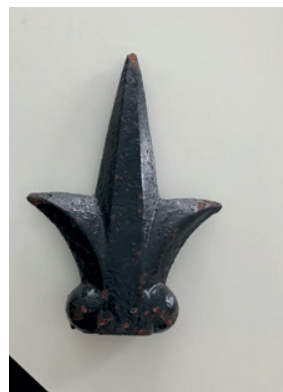
*Franska liljor sitter som ”knoppar”
och det saknas flera stycken.*
